## INFORMATIEBLAD

Asbestinventarisatie o.b.v. het Certificatieschema voor het Procercertificaat Asbestinventarisatie, zoals opgenomen in artikel 1.5a, onderdeel c, van het Arbeidsomstandighedenbesluit

**Locatie** : Laagsestraat 70  
7637 PC Oud Ootmarsum  
**Omschrijving** : Schuur  
**Opdrachtgever** : Loonwerk en Transport Postel BV  
Wiemselweg 5  
7634 PX Tilligte

**Projectnummer:** 23BV25019      Versie: 0

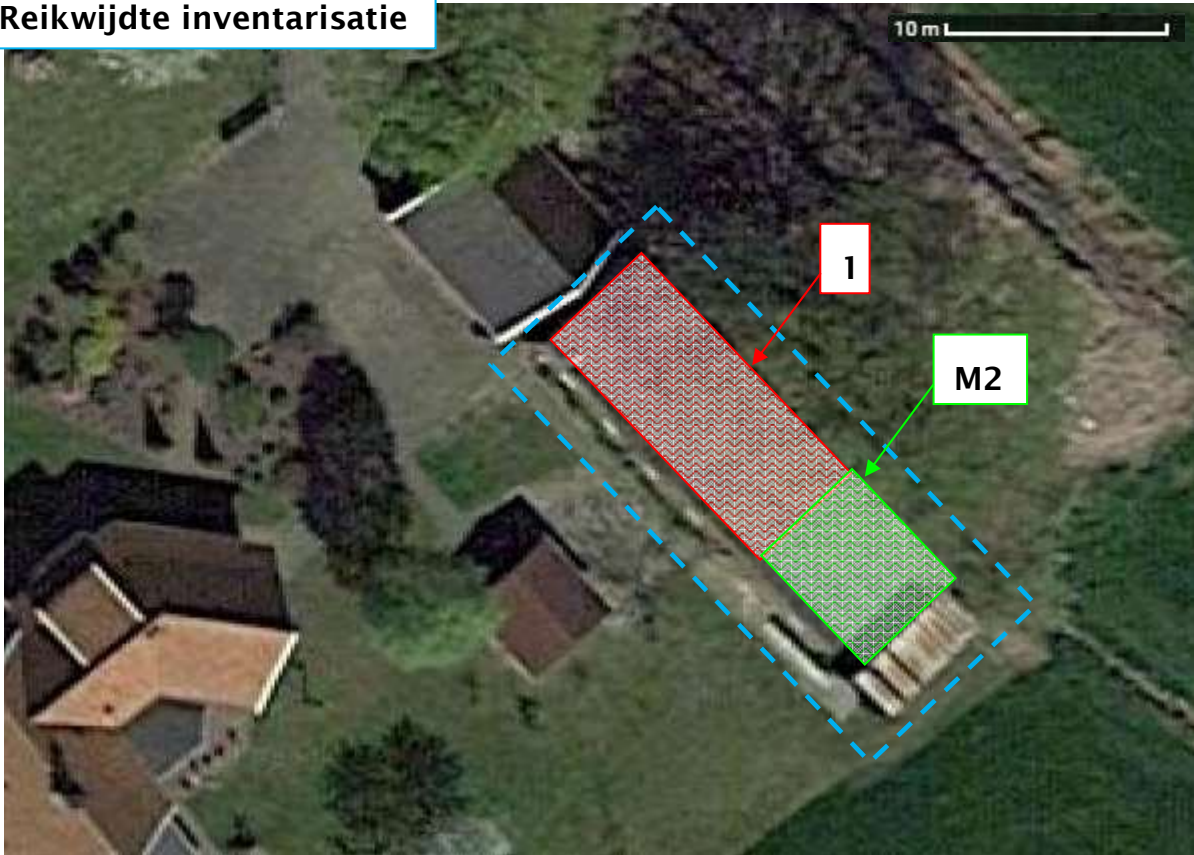
Met een pijl zijn de bron en de plaats van monsterneming bij benadering aangeduid.

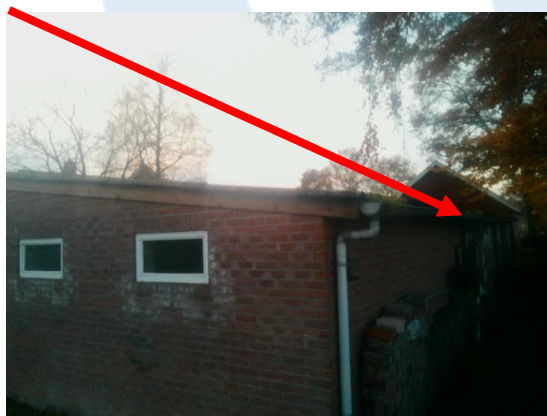
<b>Locatie</b>	Schuur
<b>Materiaal</b>	Asbestcement golfplaat
<b>Certificaatnummer</b>	2311-2323
<b>Percentages (%)</b>	M1: Chrysotiel 5 - 10 %
<b>Hoeveelheid</b>	1 x 125,5 m <sup>2</sup>
<b>Bevestigingsmethode</b>	Geschroefd
<b>Binding</b>	Hechtgebonden
<b>Mate verweerdheid</b>	Licht verweerd
<b>Mate beschadiging</b>	Licht beschadigd
<b>Risicoklasse</b>	2
<b>Saneringstype</b>	Open lucht met de best bestaande technieken
<b>Bereikbaarheid</b>	Redelijk
<b>Saneringsurgentie</b>	Saneren op korte termijn is niet noodzakelijk. Geadviseerd wordt het materiaal vóór sloop-en/of renovatiewerkzaamheden te saneren
<b>Opmerkingen</b>	<p>Bij het totale aantal vierkante meters dakoppervlak (zoals vermeld in de rapportage), is reeds rekening gehouden met 10% overlap van de platen. Aan het dak zijn dakgoten gemonteerd, deze dienen onder asbestcondities gedemonteerd en gereinigd te worden.</p> <p>Het aanwezige mos op de platen en mos en snippers rondom de schuur tot ca 1,5 m<sup>3</sup> uit de wanden, dient als asbesthoudend te worden afgevoerd. De achterste ca 6,2 m<sup>3</sup> is voorzien van asbestvrije golfplaten (zie M2). Dit zit bij de hoeveelheden in.</p>

Foto 1 | Golfplaten op het dak

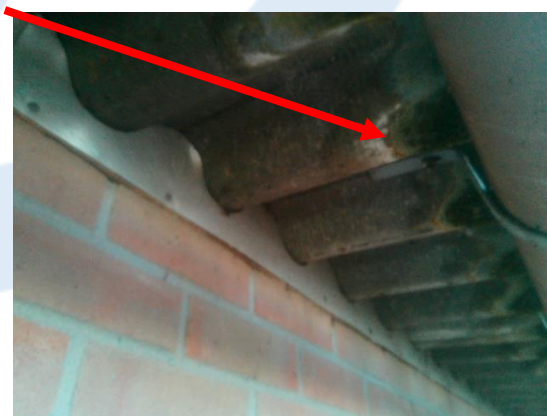
Foto 2 | Golfplaten op het dak

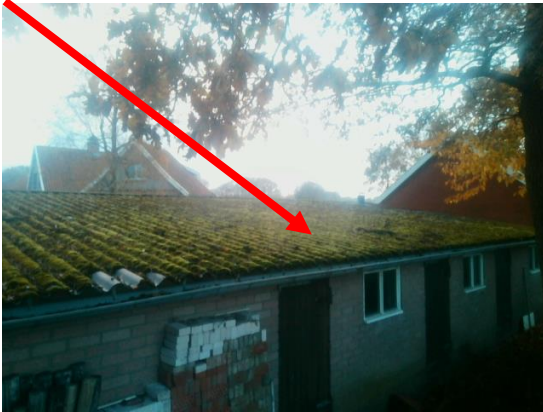
Foto 3 | Golfplaten op het dak

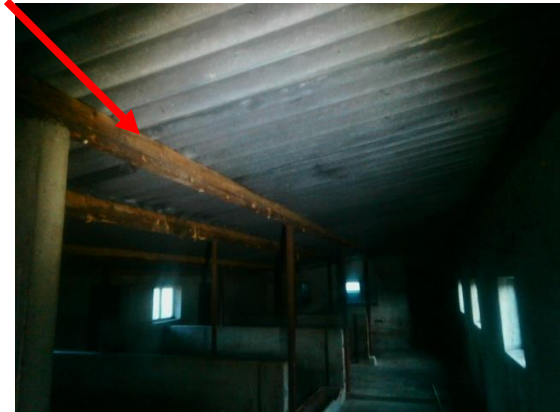
Foto 4 | Golfplaten op het dak

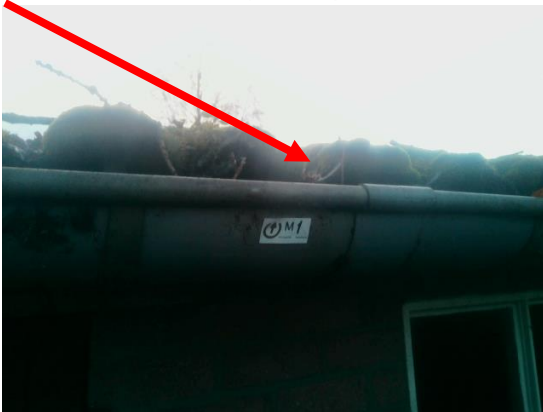
Foto 5 | Golfplaten op het dak

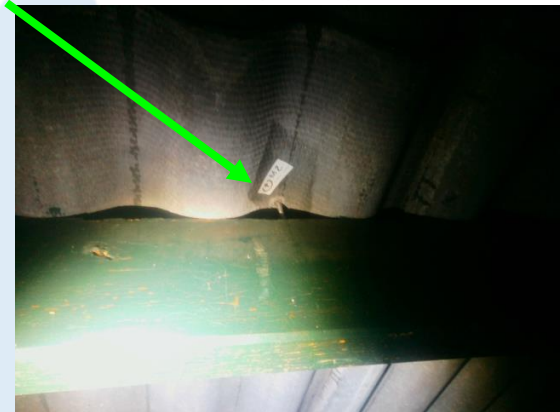
Foto 6 | Golfplaten op het dak
