INFORMATIEBLAD

Asbestinventarisatie o.b.v. het Certificatieschema voor het Proscertificaat Asbestinventarisatie, zoals opgenomen in artikel 1.5a, onderdeel c, van het Arbeidsomstandighedenbesluit

Locatie : Laagsestraat 70
7637 PC Oud Ootmarsum
Omschrijving : Schuur
Opdrachtgever : Loonwerk en Transport Postel BV
Wiemselweg 5
7634 PX Tilligte

Projectnummer: 23BV25019 Versie: 0

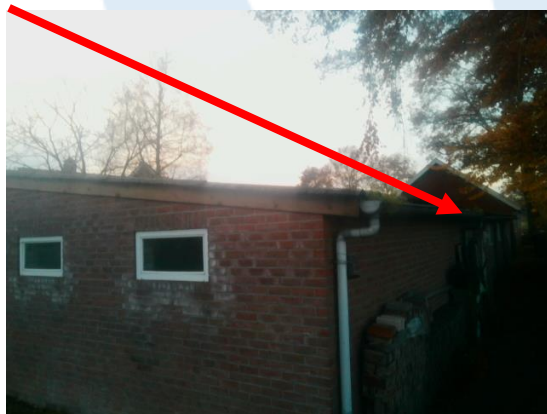
Bronnummer	1
Bron	Golfplaten op het dak
Monsternummer	M1 en M2

Locatie	Schuur
Materiaal	Asbestcement golfplaat
Certificaatnummer	2311-2323
Percentages (%)	M1: Chrysotiel 5 - 10 %
Hoeveelheid	1 x 125,5 m ²
Bevestigingsmethode	Geschroefd
Binding	Hechtgebonden
Mate verweerdheid	Licht verweerd
Mate beschadiging	Licht beschadigd
Risicoklasse	2
Saneringstype	Open lucht met de best bestaande technieken
Bereikbaarheid	Redelijk
Saneringsurgentie	Saneren op korte termijn is niet noodzakelijk. Geadviseerd wordt het materiaal vóór sloop-en/of renovatiewerkzaamheden te saneren
Opmerkingen	Bij het totale aantal vierkante meters dakoppervlak (zoals vermeld in de rapportage), is reeds rekening gehouden met 10% overlap van de platen. Aan het dak zijn dakgoten gemonteerd, deze dienen onder asbestcondities gedemonteerd en gereinigd te worden. Het aanwezige mos op de platen en mos en snippers rondom de schuur tot ca 1,5 m ³ uit de wanden, dient als asbesthoudend te worden afgevoerd. De achterste ca 6,2 m ³ is voorzien van asbestvrije golfplaten (zie M2). Dit zit bij de hoeveelheden in.

Foto 1 | Golfplaten op het dak

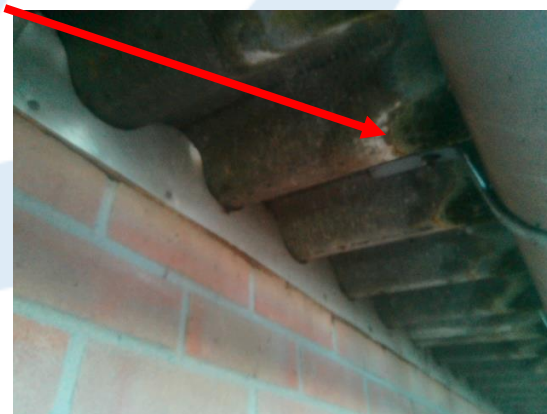
Foto 2 | Golfplaten op het dak

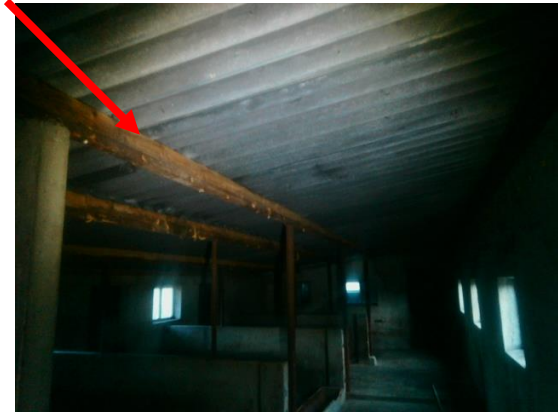
Foto 4 | Golfplaten op het dak

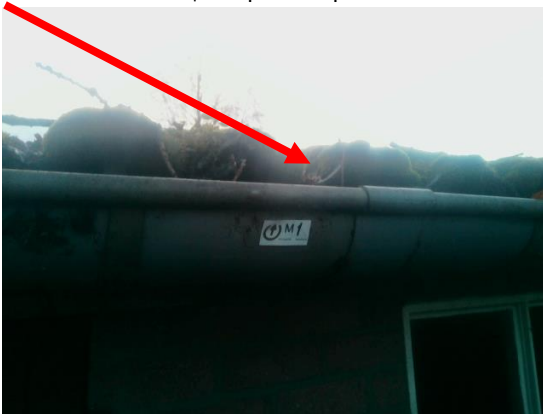
Foto 5 | Golfplaten op het dak

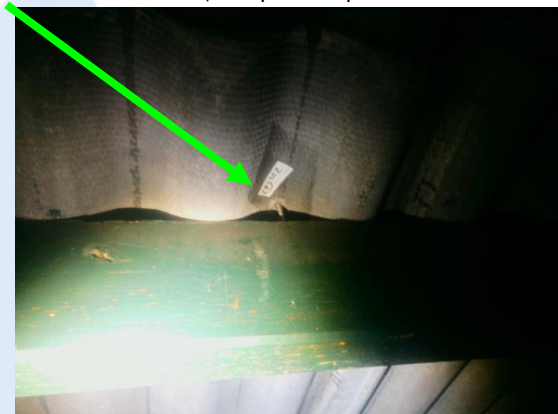
Foto 6 | Golfplaten op het dak
