**Verkennd bodem- en asbestonderzoek**

Kerkweg 15 te Tilligte

5 januari 2022

20211436/SAST

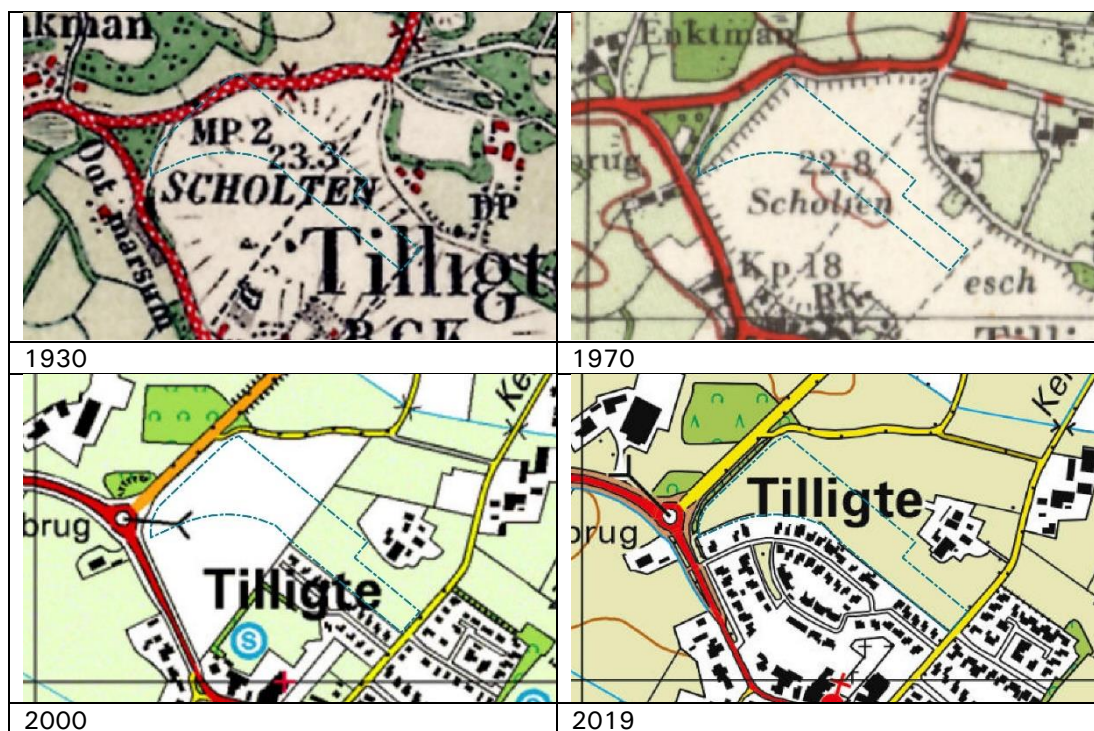
Afbeelding 2.2: historische kaarten met in blauw locatiegrenzen (bron: 2)

In afbeelding 2.2 zijn historische kaarten opgenomen. Hieruit blijkt dat de locatie altijd in gebruik is geweest als landelijk gebied. Op de historische kaarten zijn geen voormalige sloten te zien welke mogelijk gedempt zouden kunnen zijn. Voor zover bekend hebben op de locatie geen bodembedreigende activiteiten plaatsgevonden (bron: 2).

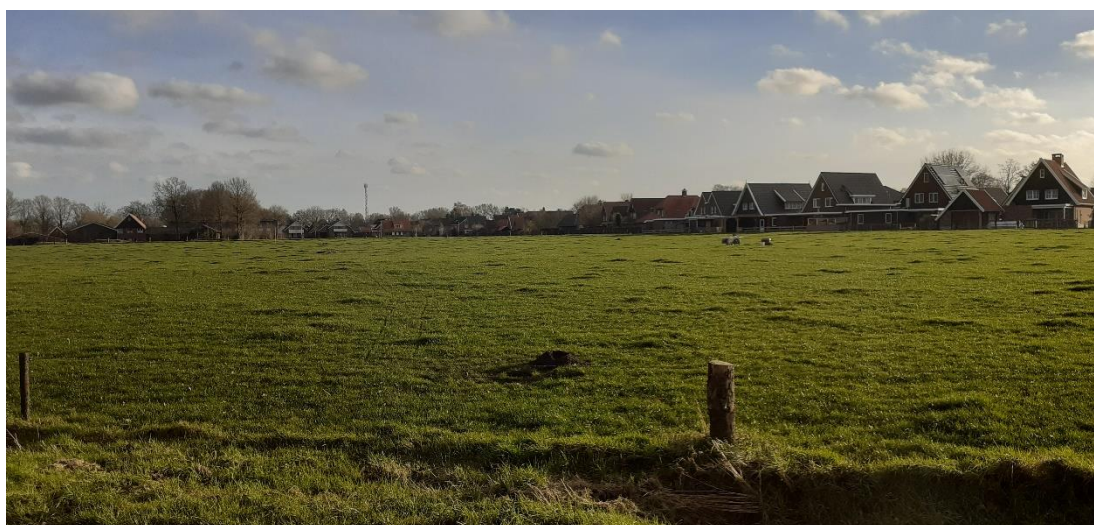
Afbeelding 2.3: huidige situatie onderzoekslocatie (bron: 8).

Het locatiebezoek is uitgevoerd op 8 december 2021 door de heer I. Venhuizen van MKD. Tijdens het locatiebezoek is gebleken dat er geen bijzonderheden en/of (aanwijzingen van voormalige) activiteiten zijn waargenomen op basis waarvan de milieuhygiënische kwaliteit van de bodem kan zijn beïnvloed. In onderstaande afbeelding is een impressie van de onderzoekslocatie weergegeven.

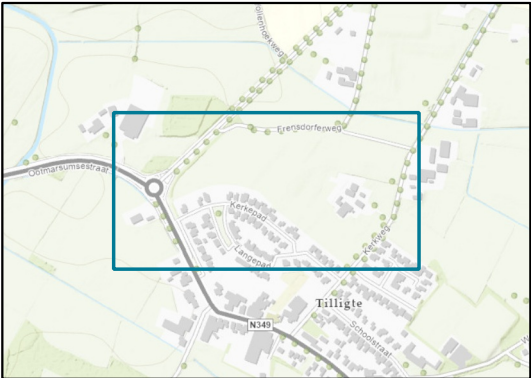
| Bijlage: 1.2 | Datum: 20-12-2021 |

- ⊕ Boring tot 0,5 m-mv
- ⊗ Asbestgat tot 0,5 m-mv
- ⊙ Asbestgat tot 2/ 3,5/ 4 m-mv
- ⊗/ Asbestgat met peilbuis
- ▭ Onderzoekslocatie

| Omschrijving:<br>Situatietekening | |
