## Verkennd Bodemonderzoek

Project: 2024-305

Locatie: Springendal 6-9 te Oud Ootmarsum

Status:                Definitief  
Versie:                1  
Datum versie:        7 januari 2025  
Projectnummer:      2024-305

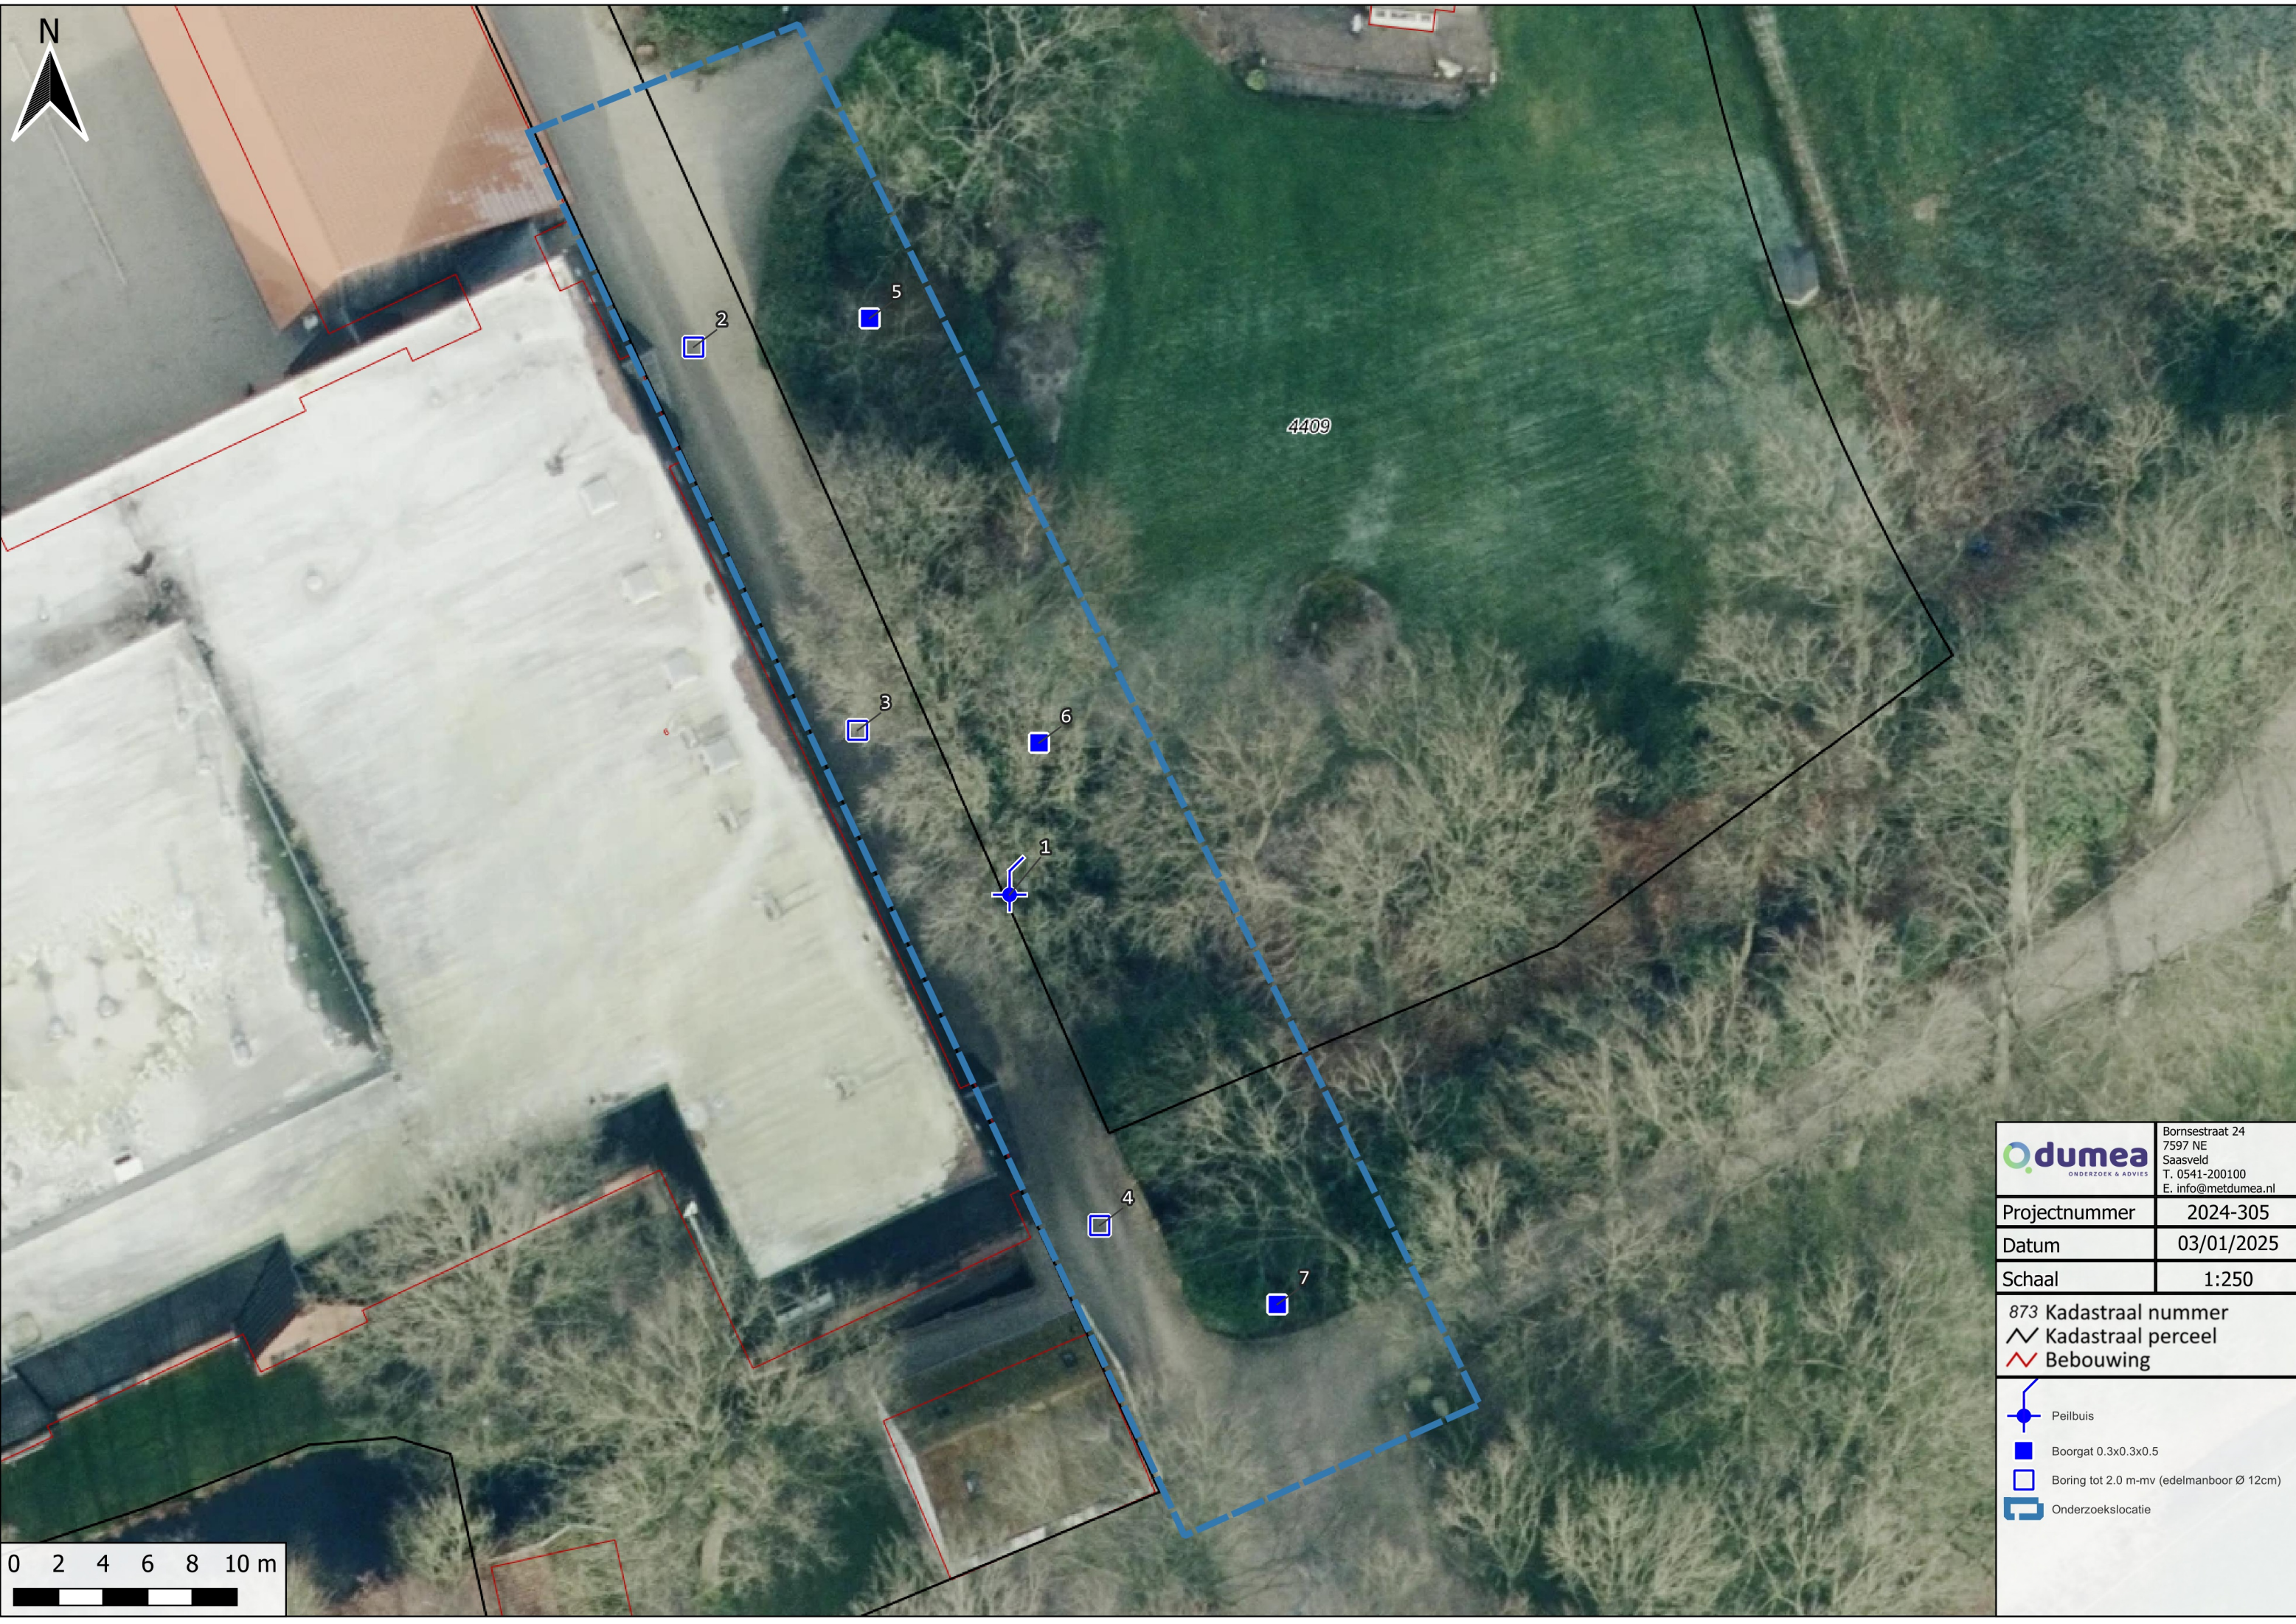
### **Overzichtstekening boorpunten**

De veldwerkzaamheden zijn uitgevoerd op 4 december 2024 (plaatsing peilbuis en monstername grond), 13 en 19 december 2024 (monstername grondwater). De positie van de boorlocaties zijn weergegeven in bijlage III.
