Verkennend Bodemonderzoek

Project: 2020-145

Locatie: Timmusweg 8 te Agelo

Datum: 16 oktober 2020

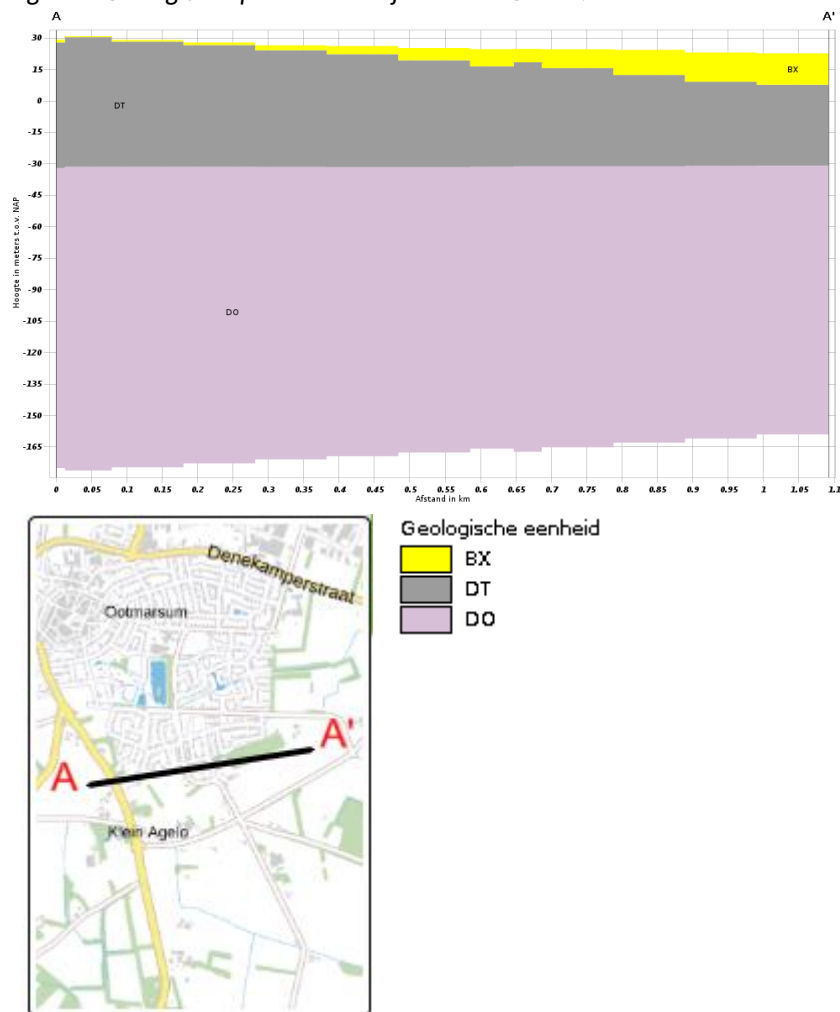
Figuur 1 Geologisch opbouw landelijk model DGM v2.2

De regionale geohydrologische bodemopbouw is weergegeven in onderstaande figuur.

De boorlocatie bevindt zich circa 23 meter boven NAP. De regionale grondwaterstroming is noordwestelijk.
