# Meerjaren onderhoudsplan wegen en kunstwerken

Kapitaalgoederenbeleid voor Dinkelland en Tubbergen

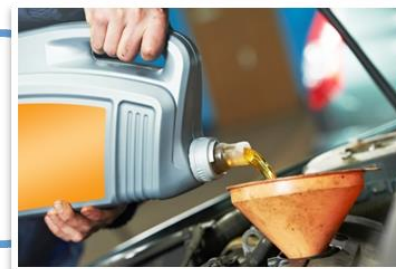
## Klein onderhoud (dagelijks/jaarlijks)

- Zichtbare kwaliteit (reiniging, verzorging)
- Handhaven beeldkwaliteit

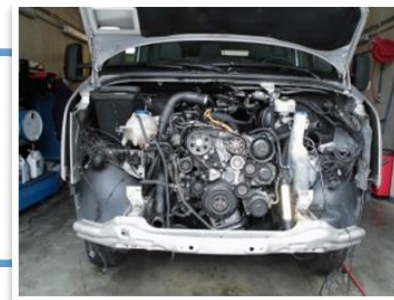
## Groot onderhoud (meerjarig)

- Instandhouding: doelmatig en veilig gebruik
- Realiseren beoogde levensduur (beperkt verlengen)

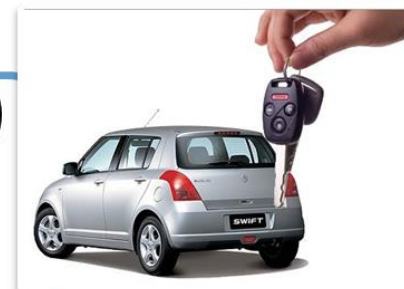
## Vervangingsonderhoud (investeringen)

- Vervanging bij einde levensduur
- terug naar oorspronkelijk functionele niveau (zonder aanpassingen in vormgeving of gebruik)

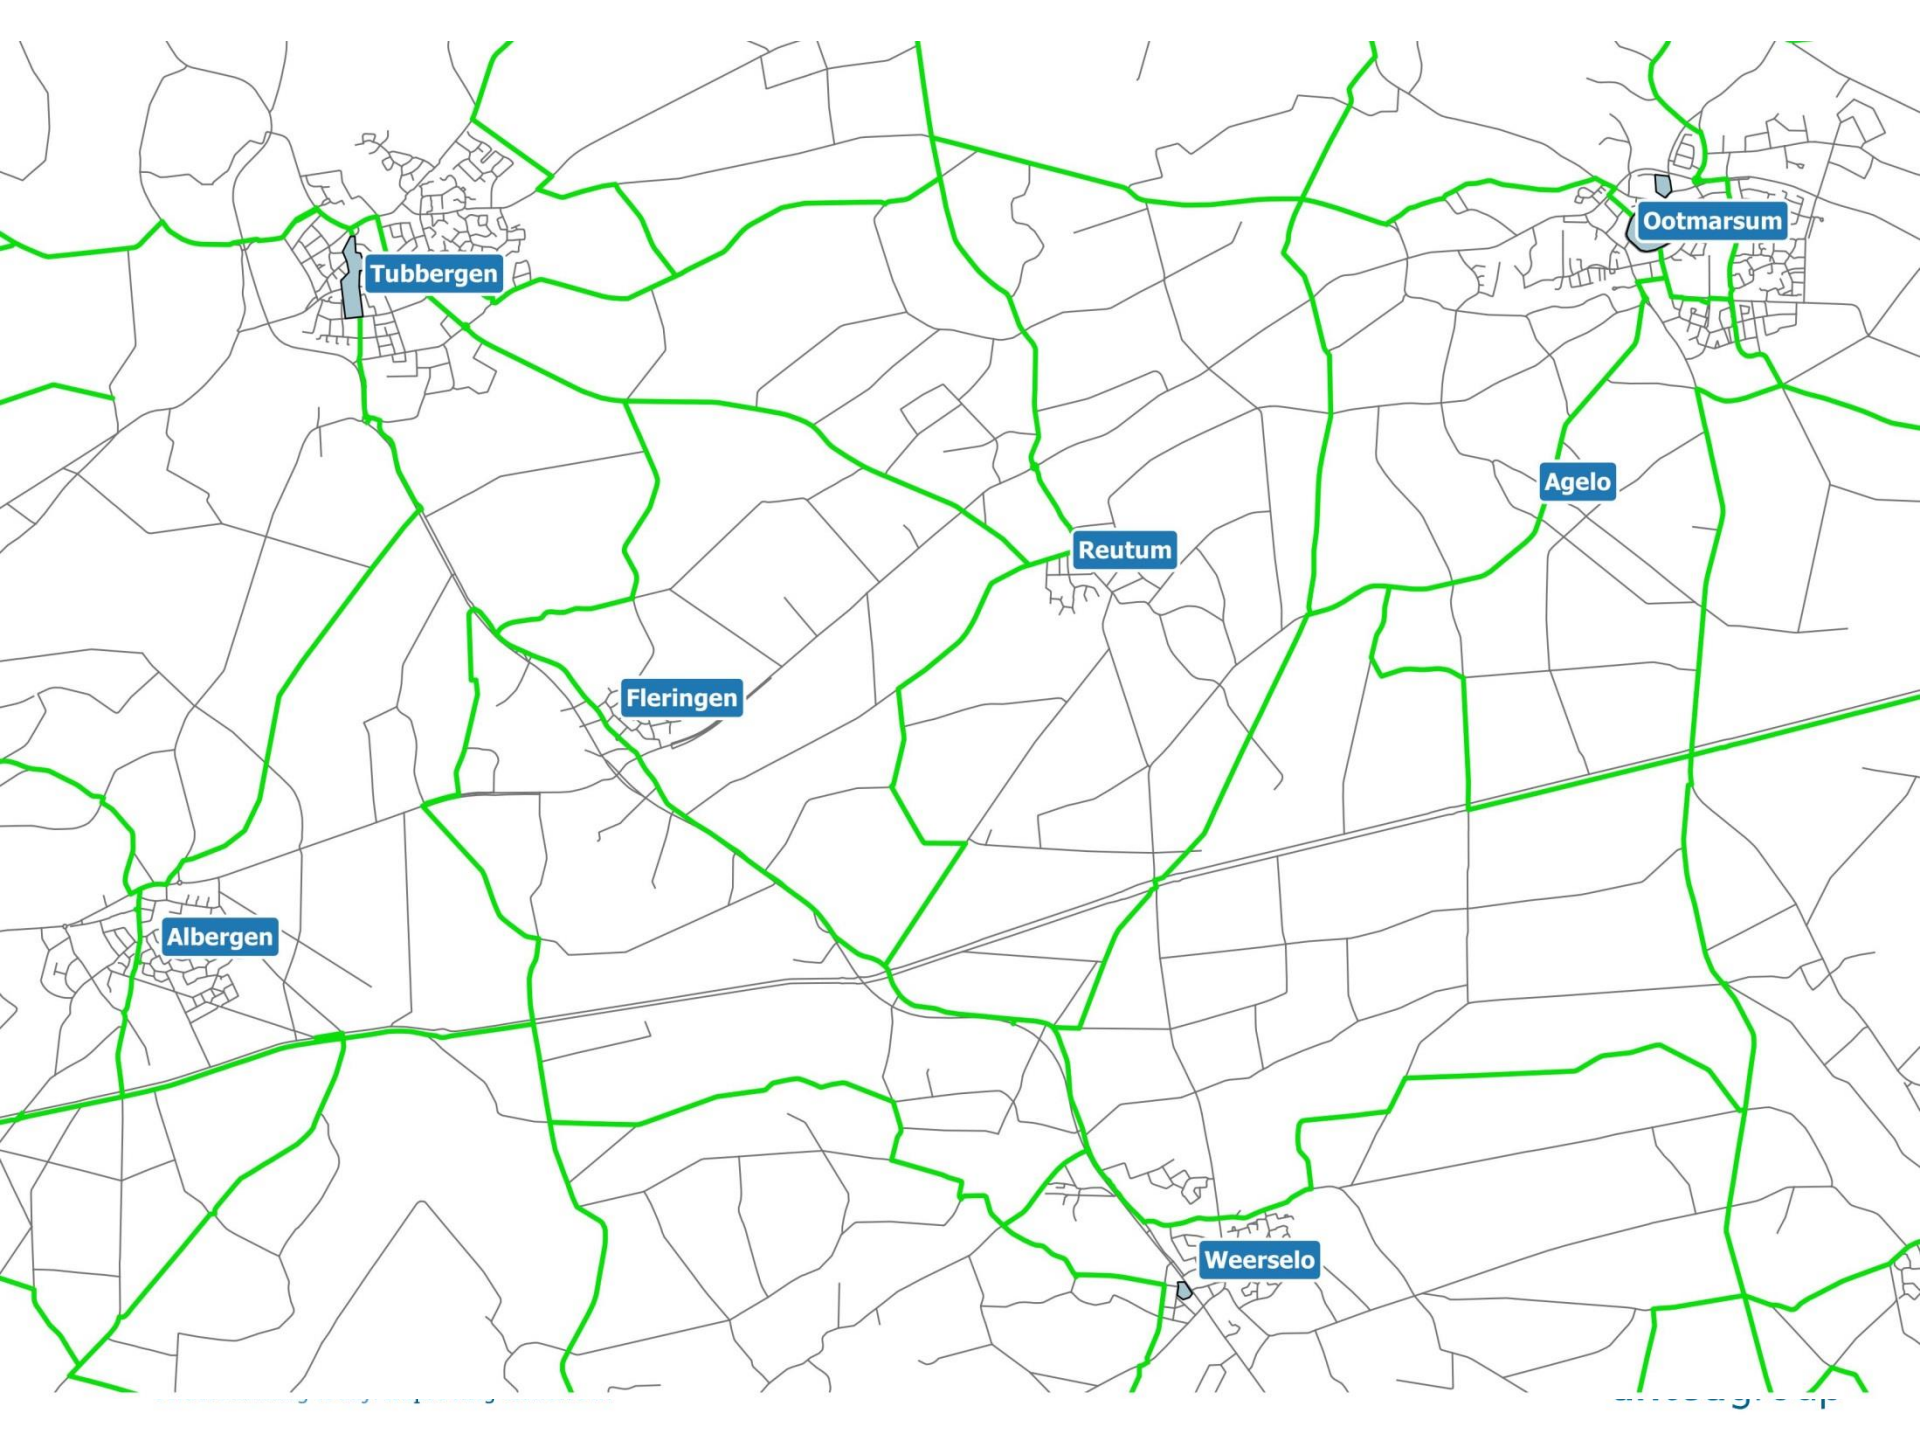
- Indeling objecten in structurelementen
- Wegvakken met een vergelijkbare functie
- Met een min of meer vergelijkbaar onderhoudspakket
- Onderscheid naar soort verharding

Bedrijventerrein
 	Buitengebied

Buitengebied extensief
 	Centrumgebied
 	Fietsknooppuntroute/recreatief

Hoofdstructuur
 	Hot spot
 	Woongebied
