Project: Landschappelijke inpassing KGO  
Adres: Drosteweg 28  
Woonplaats: Saasveld

Status: DO  
Aantal pag.: 1  
Formaat: A3  
Noord: Tekening is noordgericht

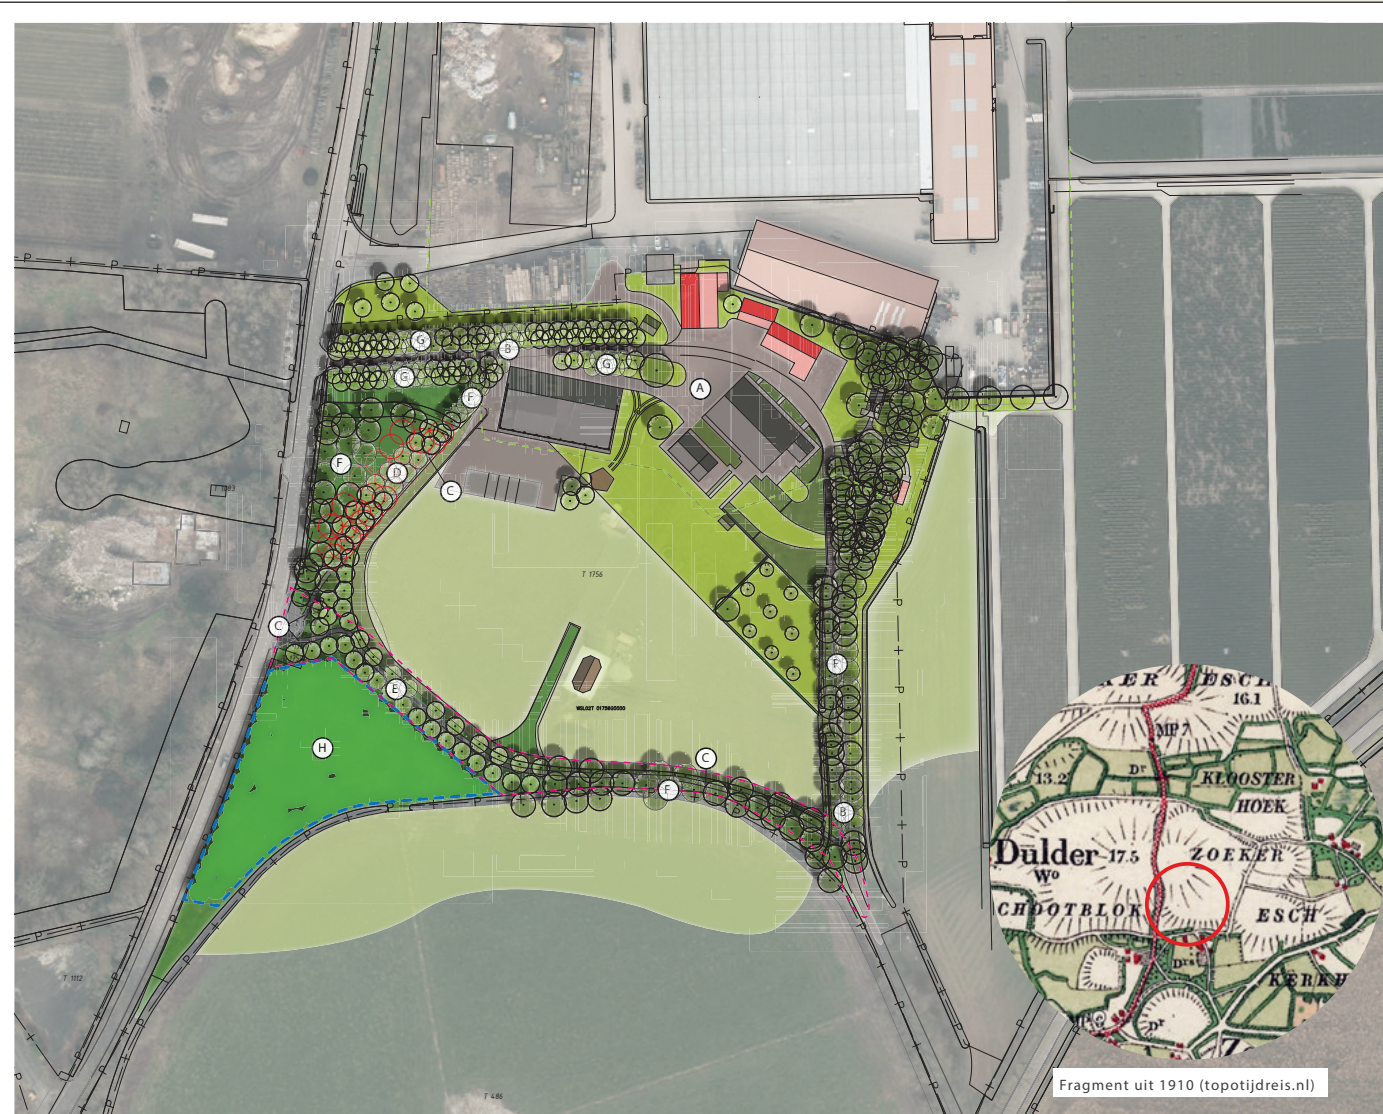
- A: Bestaand woonerf.
- B: Bestaande privé inritten.
- C: Te herstellen kerkepad vanaf het mariabeeld. Dit wandelpad wordt openbaar gesteld. Langs de Drosteweg lopen meerdere wandelroutes. Dit kerkepad wordt aangesloten bij de wandelroutes die onderdeel zijn van routenetwerkwente. Het openbaar te stellen gebied is weergegeven met een roze-stippellijn. Het pad dient voorzien te worden van de kenmerkende markeringen van routenetwerkwente (paaltjes met routeaanduiding).

- D: Laanboomverjonging toepassen.  
Te vellen houtopstanden om originele laanbeplanting in zijn volledigheid te kunnen herstellen. Totaal te vellen: 28 stuks. Enkele te vellen bomen zijn gesitueerd buiten de huidige laan om dit om de nieuw aan te planten laan voldoende ruimte te geven om uit te laten groeien.  
Bestaande beplanting zit grotendeels in de aftakelingsfase en/of is eerder al weggefallen.  
Nieuwe beplanting wil niet groeien onder de bestaande beplanting. Totaal aan te planten: 20 zomereiken. Minimum maatvoering 16-18 (stamomtrek in centimeters) en elk voorzien van twee boompalen. Afstand h.o.h. variërend van 350 tot 450 centimeter.

- E: Laanbeplanting herstellen. Totaal aan te planten: 35 zomereiken. Minimum maatvoering 16-18 (stamomtrek in centimeters) en elk voorzien van twee boompalen.

- F: Bestaande te behouden houtopstanden.
- G: Reeds nieuw aangeplante houtopstanden.
- H: Houtopstand verminderd door kap uitheemse soorten, reeds nieuw aangeplant met inheemse soorten.
